Bords de route dégradée par les stationnements sauvages

# BORD DE ROUTE DU COL AGNEL

**Rédaction :** HUC S., 2022, Retour d'expériences sur la revégétalisation des bords de route du col Agnel dans le cadre du programme Biodiv'Alp, Conservatoire botanique national alpin, Gap, 4p.

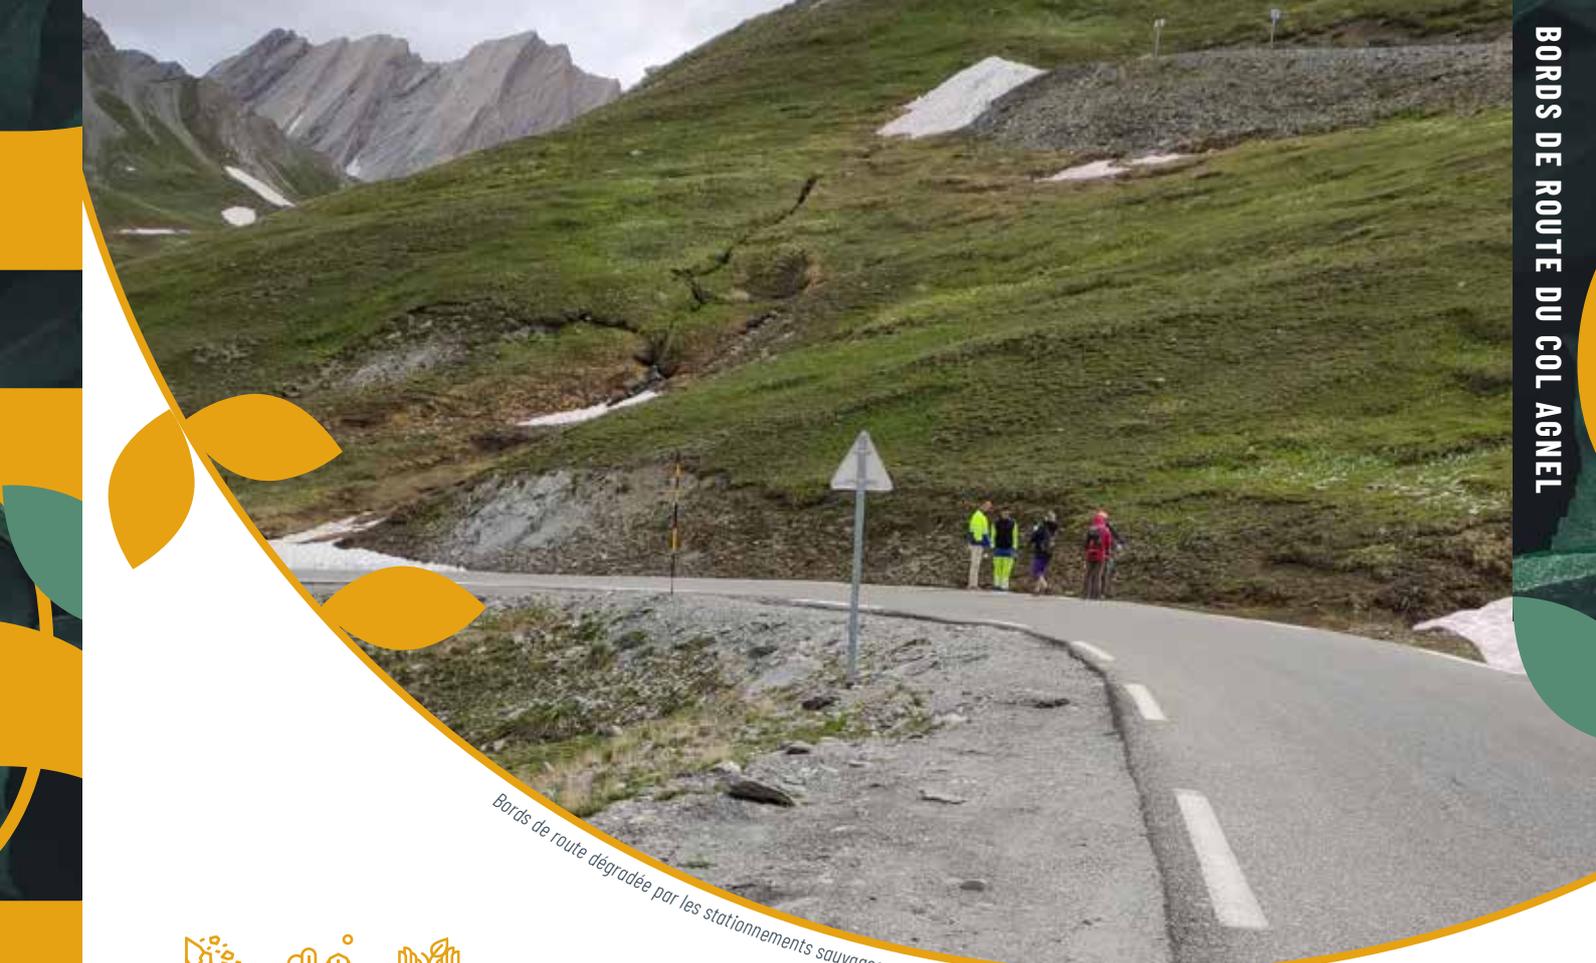
**Type de dégradation :** bord de route dégradé par le stationnement des voitures

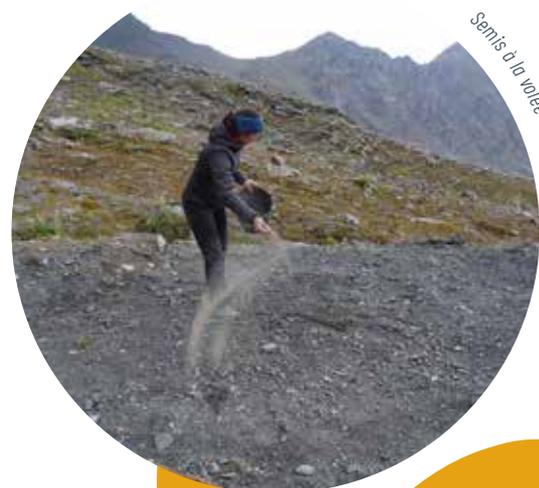
*Semis à la volée*

- Semis à la volée : graines mélangées à du sable dans des seaux pour bien répartir le mélange de graines
- Pose des géotextiles sur les graines et fixation avec clous en bois

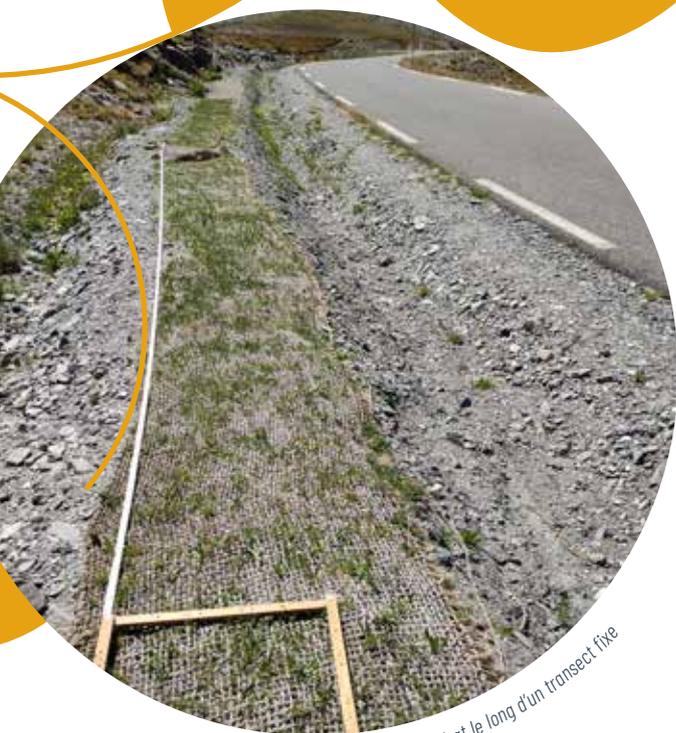
*Suivi sur quadrat le long d'un transect fixe*

Ils sont effectués sur 10 quadrats de 0,5x0,5 m, répartis le long d'un transect fixé de 6 m de long. Sur chacun des quadrats, on note le recouvrement de végétation (en %) et toutes les espèces végétales (flore vasculaire) présentes. Les transects sont repérés grâce à des plaques de métal fixées sur des tiges en métal, et placées aux extrémités des transects. Ils sont ensuite retrouvés grâce à un détecteur de métaux.

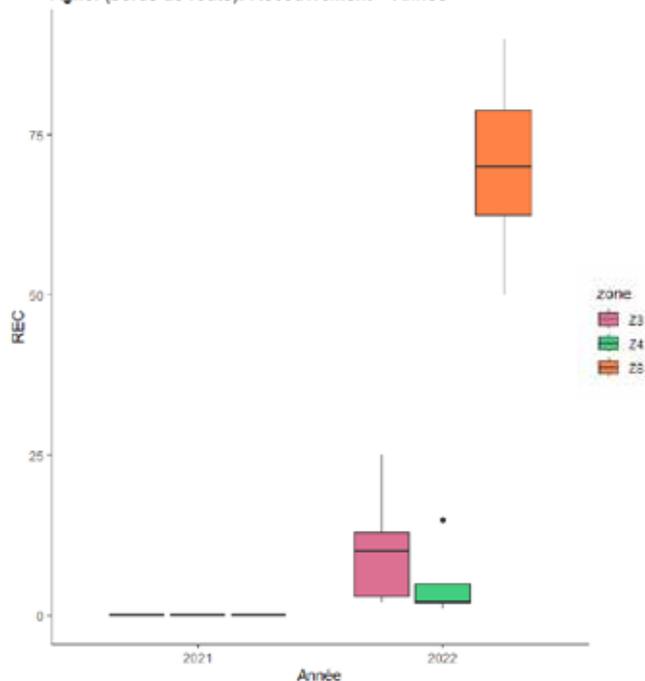
Agnel (bords de route): Recouvrement ~ Année

Le taux de recouvrement est plus important et significativement différent dans la zone 8 : cela s'explique par sa situation topographique (zone plane) et par son altitude inférieure aux deux autres.

Les taux ont augmenté entre 2021 et 2022 passant de quasiment 0 à 29 % en moyenne sur les 3 zones.

**Le taux de recouvrement a fortement augmenté entre 2021 et 2022 passant de 0 à 29 %.**

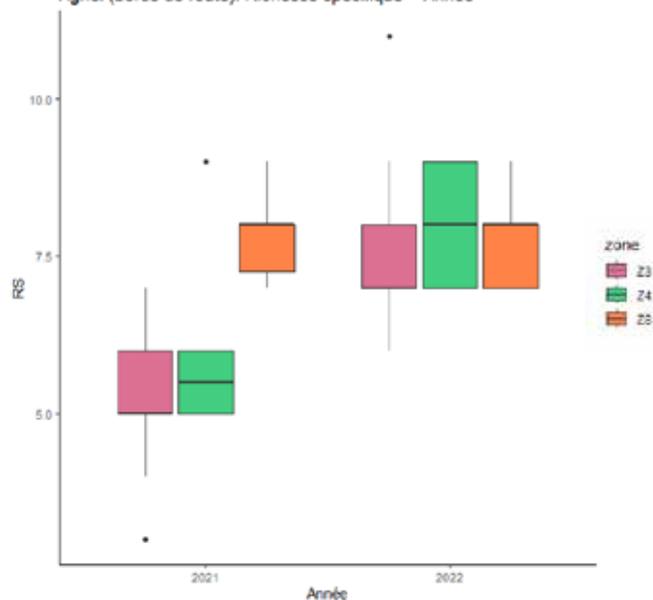
Agnel (bords de route): Richesse spécifique ~ Année

La richesse spécifique n'est pas différente entre les zones. Elle reste faible en 2022 avec toutefois une tendance à l'augmentation pour la zone 4.

Le nombre d'espèces observées dans les zones semées est encore très faible par rapport à la pelouse alpine alentour. Les conditions climatiques à 2 700 m d'altitude contraignent la végétation : la période favorable au développement des plantes est très court (juin-septembre), ce qui explique que la revégétalisation soit très lente.
